玛曲县黄金冶炼厂黄金提纯工艺改造项目

环境影响后评价报告书

建设单位：玛曲县黄金冶炼厂

后评价单位：重庆市久久环境影响评价有限公司

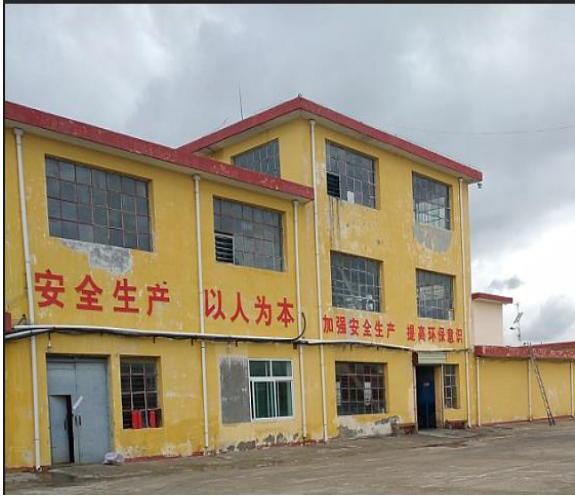
生产车间

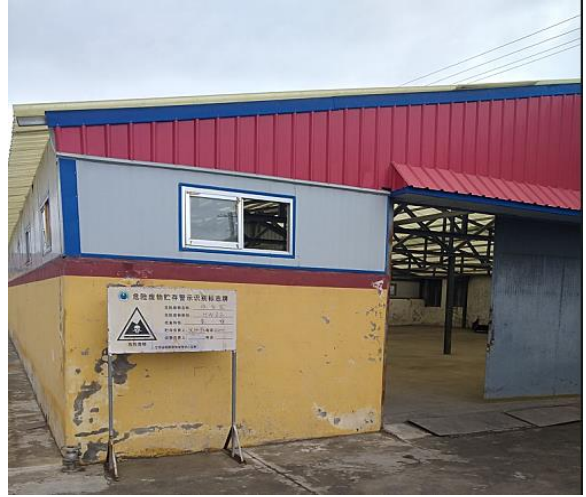
危废暂存库

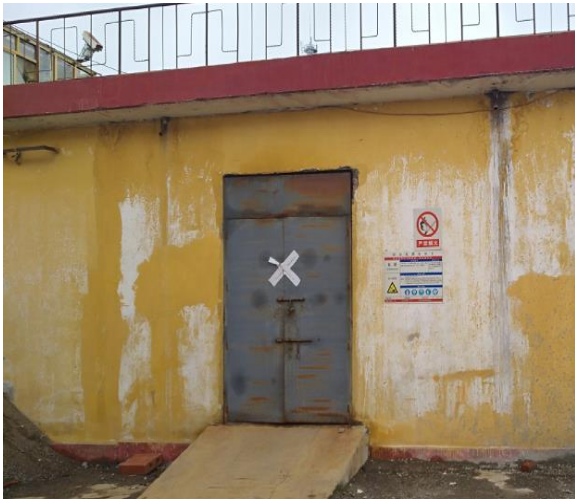
化学品库

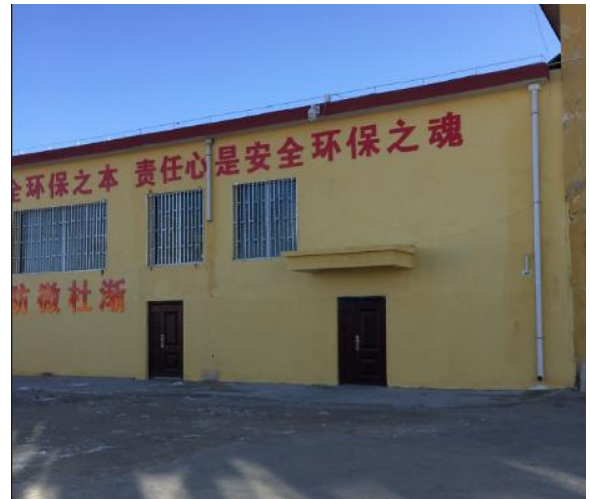
维修后的精炼车间

收到甘南州环保局复函之后，玛曲县黄金冶炼厂着手开展精炼车间维修及部分设备更换工作，并于 2018 年底完成相关工作，并且调试设备，使生产稳定。此次工作不改变工艺、规模等，主要是更换了精炼车间的大部分破旧设备，同时对墙面、地面进行了维修。

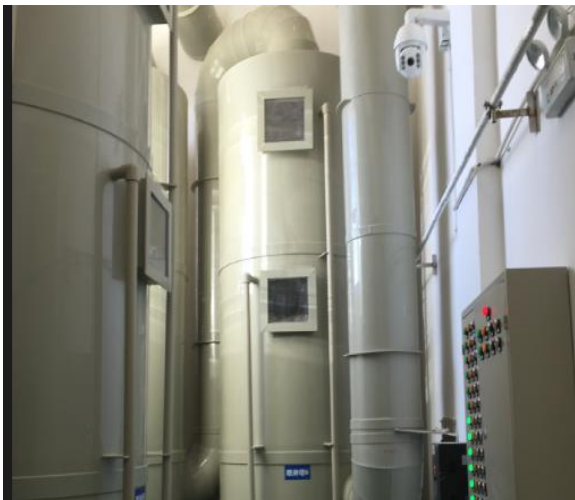
碱洗塔

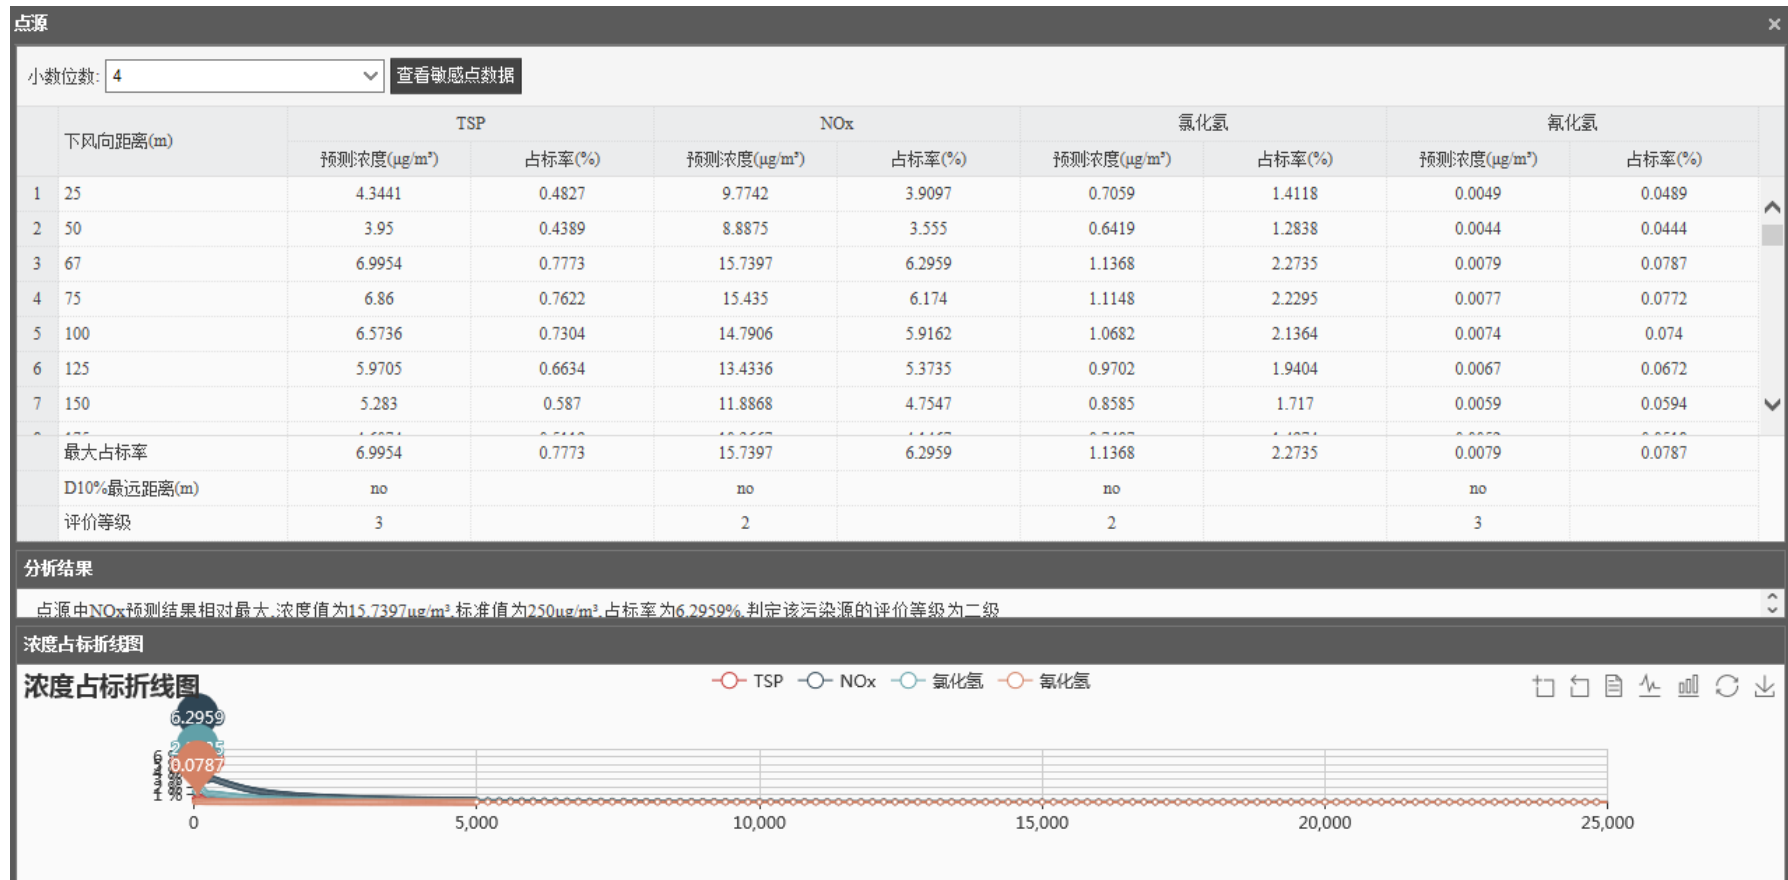
由上图计算结果可以看出，点源中NO_x预测结果相对最大,浓度值为15.74μg/m³，标准值为250μg/m³，占标率为6.30%；其次为HCl，浓度值为1.1368μg/m³，占标率为2.2735%；TSP预测浓度为6.9954μg/m³，占标率为0.7773%；HCN预测浓度为0.0079μg/m³μg/m³，占标率为0.0787%。根据《环境影响评价技术导则 大气环境》（HJ2.2-2018），项目大气为二级评价，只需进行污染源强核算，不在进一步预测，也就是说项目污染物排放很小，对周围环境影响较小。

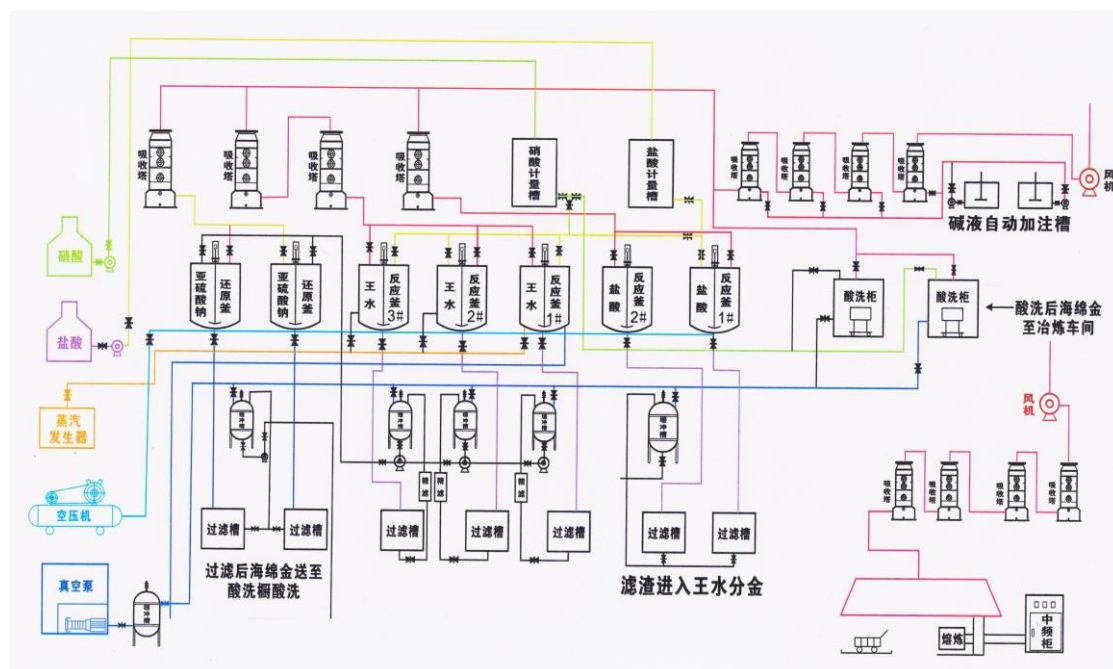
图 7-1 整个精炼车间废气处理

项目精炼车间废气分为两部分，湿法冶炼及火法冶炼过程，湿法冶炼主要为各酸性废气，火法冶炼主要是少量酸性废气及颗粒物。处理方法均为多级碱洗，最终经 15m 高排气筒排放。项目精炼车间处理产生点及处理工艺见图 7-1。湿法冶炼处理流程见图 7-2，火法冶炼处理流程见图 7-3。

由上述图片可以看出，项目湿法冶炼各反应釜、还原釜、酸洗柜全部废气全部由管线接入碱洗塔，初步吸收塔为4个，后串联4个进行多级吸收。火法冶炼设置4个碱洗塔进行多级串联吸收，整个车间基本无无组织排放。

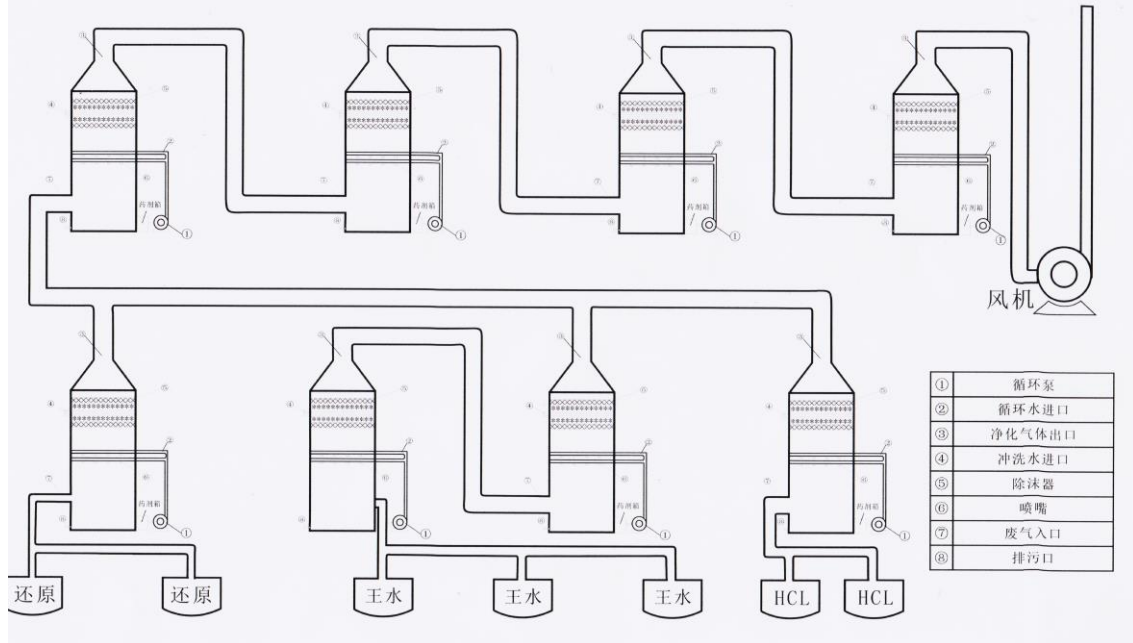
图 7-2 湿法冶炼废气处理

湿法冶炼生产废气吸收系统
